**PIANO ATTUATIVO
DI INIZIATIVA PRIVATA
DENOMINATA ATU14:
UMI2 S.NICOLO'-FAINI**

REALIZZAZIONE DI UN NUOVO
CENTRO DI COMUNITA'
PARROCCHIA SAN NICOLÒ
E RECUPERO AREA EX-FAINI

Indagine di Archeologia preventiva

PROSPEZIONE GEOFISICA INTEGRATA A SCOPO ARCHEOLOGICO
*Indagine georadar preliminare al progetto
di ristrutturazione dell'Oratorio*

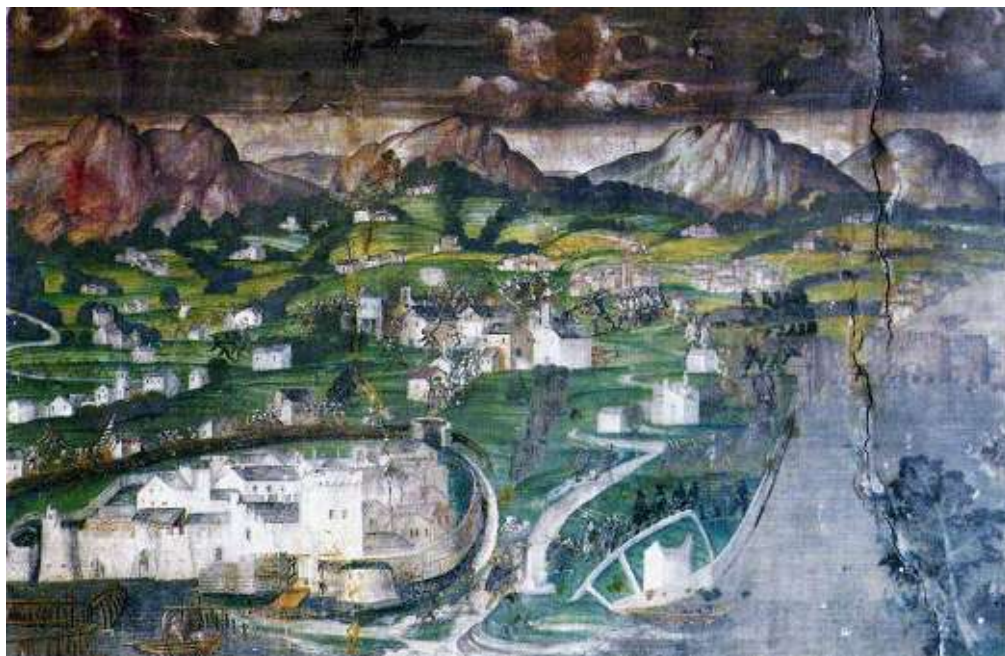
1. L'ingresso in Lecco delle truppe di Gian Giacomo Medici nel 1528, Melegnano, Palazzo Mediceo, XVI secolo

Esiste qualche dubbio sull'interpretazione di questo passo in quanto il castello di cui si fa menzione sembra essere pertinente o alle costruzioni della testa del ponte sul lato lecchese, così come risulta anche dall'affresco del castello Mediceo di Melegnano (foto 1 e 2) e dalle cartografie (foto 3 e capitolo relativo) o al castello vero e proprio di cui la Torre Viscontea è l'ultimo residuo.

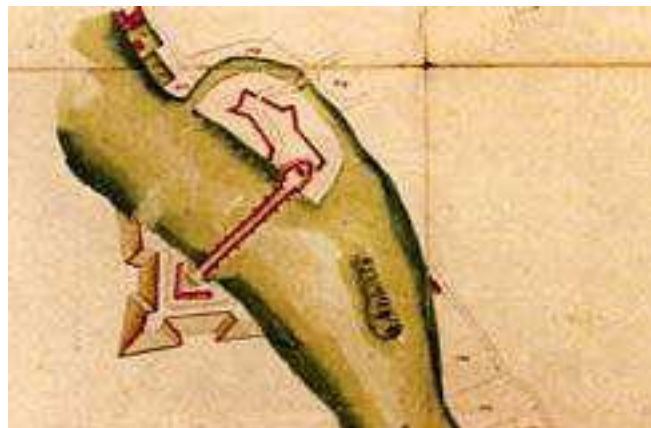
3. Particolare Catasto Teresiano, fortificazioni del ponte

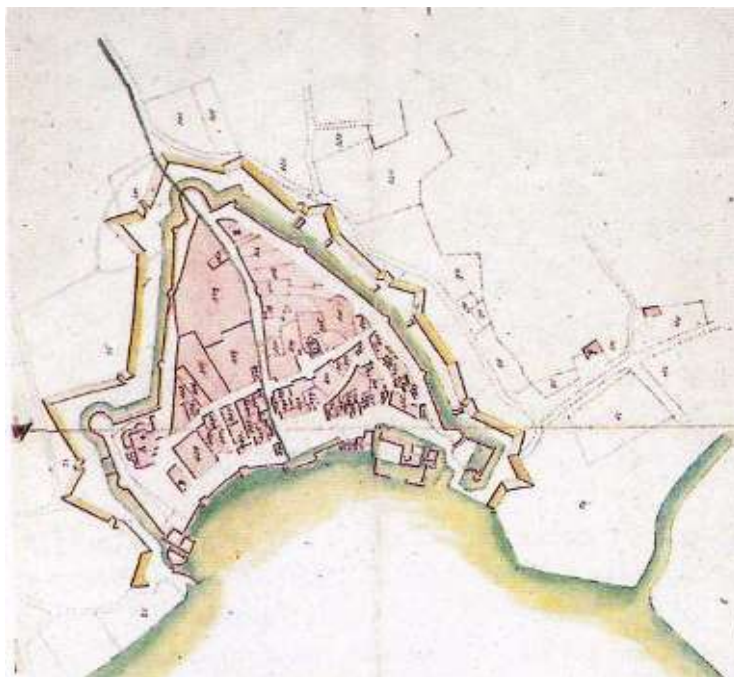
6. Catasto Teresiano

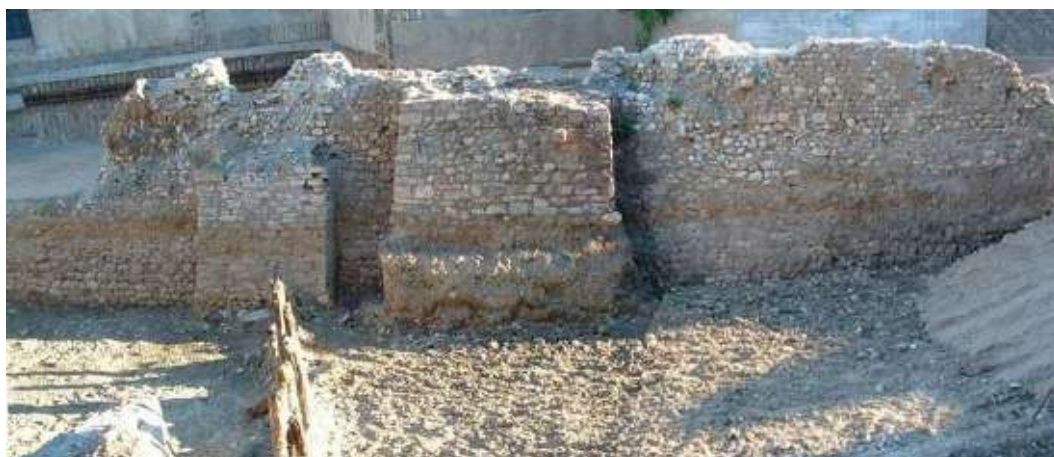
n°371 via S.Nicolò 2005 "Porzione delle mura medievali e del vallo con torrione circolare e cannoniera pentagonale. Tra i due muri del vallo una palizzata in pali con punta rinforzata in ferro, probabilmente utilizzata per deviare i colpi di cannone o per impedire la risalita delle barche dal lago.

7. Rif. N° 371 Carta Archeologica

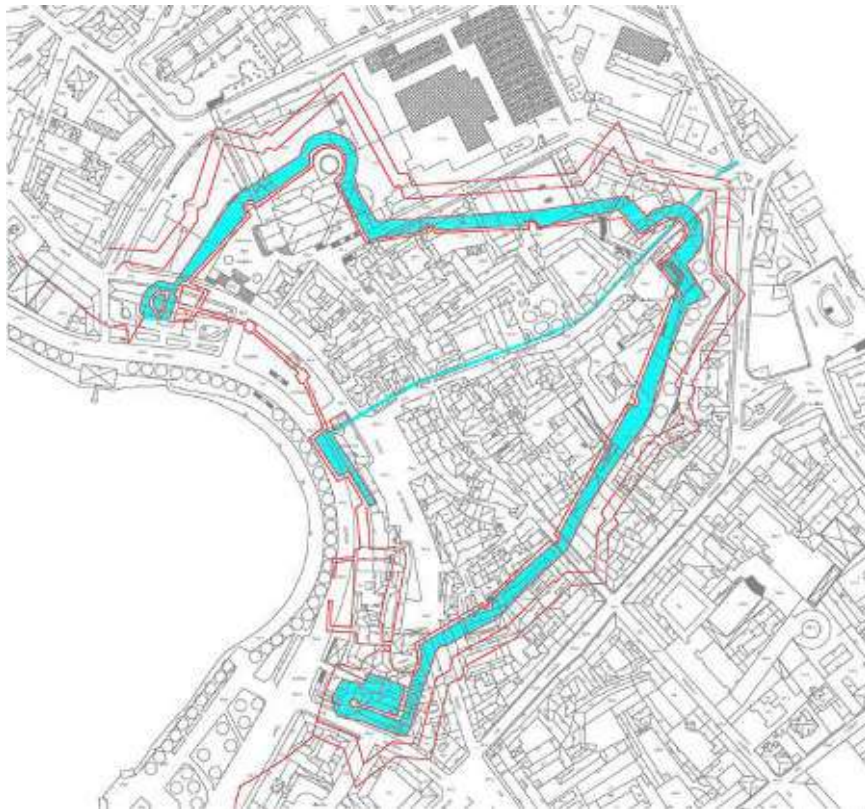
9. Sovrapposizione della pianta-tipo alla situazione attuale

Sulla base di quanto sopra esposto si possono definire alcune considerazioni in merito all'area oggetto di intervento:

1. l'area in passato è già stata oggetto di ritrovamenti pertinenti a varie epoche;
2. il tracciato delle mura, a partire dalla fine del XVI secolo ne occupa in parte l'area;
3. la presenza in altre zone di strutture fortificate sotterranee non esclude una loro presenza anche in questa area;
4. il tracciato della linea difensiva dei bastioni coincide con l'area attualmente in gran parte occupata dal campo da calcio dell'Oratorio; non sono conosciuti ritrovamenti strutturali pertinenti a questa linea di difesa e neppure è noto se trattasi di un semplice terrapieno o, come invece rappresentato sulle mappe, se fosse dotato di struttura muraria di sostegno.

Pertanto pur avendo definito la presenza della struttura difensiva nel suo complesso, resta da definire quanto effettivamente di tale struttura sia rimasto esistente nel sottosuolo.

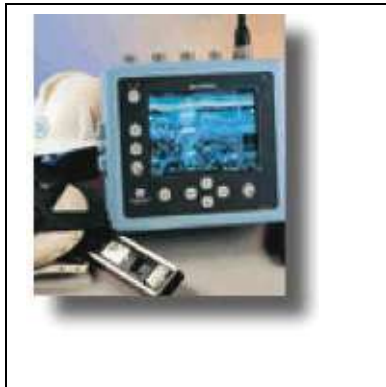
Il metodo geofisico Ground Penetrating Radar (G.P.R.) denominato più semplicemente "*georadar*" (radar geologico) è stato inizialmente concepito per gli studi degli spessori carboniferi, per la misura del pack glaciale e solo successivamente trovò una diffusa applicazione nell'individuazione delle cavità carsiche e da dissoluzione, nella ricerca di rimanenze archeologiche e nei problemi ambientali. Il principio di individuare le interfacce geologiche ed antropiche nel sottosuolo utilizzando la differente velocità di risposta dei materiali alle onde elettromagnetiche, permette di rilevare il contrasto tra le caratteristiche fisico - chimiche del sottosuolo. Tale prospezione seguita da una accurata ed esperta interpretazione, presenta una elevata risoluzione di indagine.

L'antenna trasmette degli impulsi elettromagnetici nel sottosuolo che vengono ricevuti dalla stessa dopo aver compiuto una riflessione nel sottosuolo su quelle discontinuità o "interfacce" presenti sia tra strati geologici e naturali sia fra strutture ed oggetti di origine antropica e industriale.

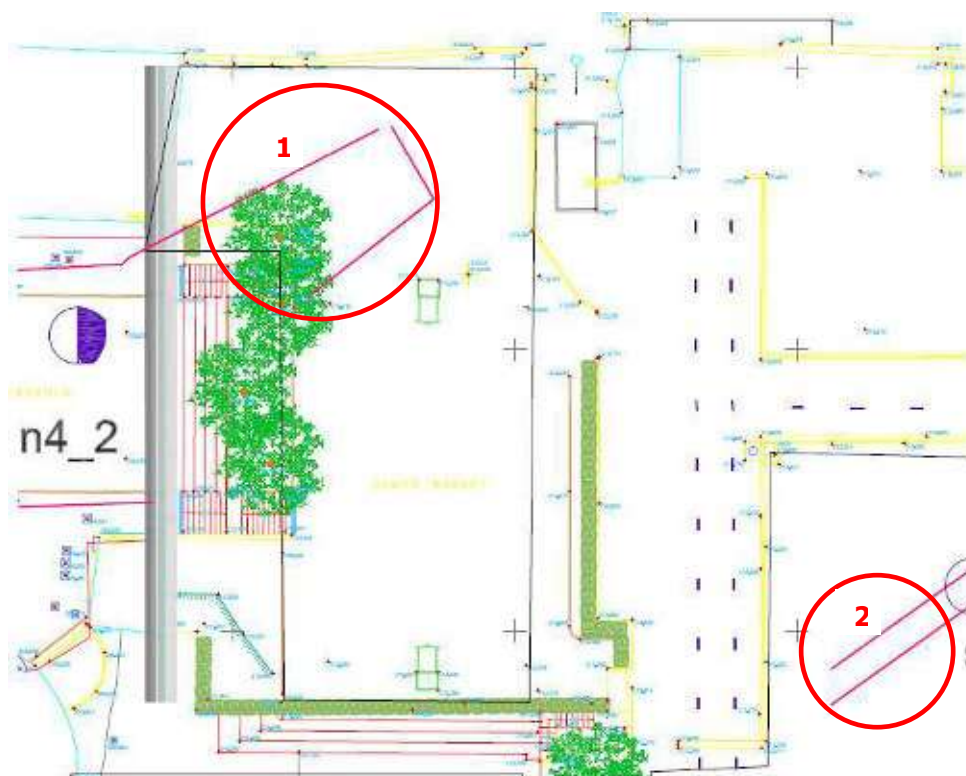
Foto 1_ Posizionamento dei sondaggi

Al fine di verificare la presenza di strutture antiche nell'area del primo lotto di lavori per la rifunzionalizzazione dell'Oratorio di San Nicolò a Lecco sono stati realizzati due sondaggi conoscitivi nei punti in cui l'indagine georadar aveva identificato delle anomalie nel sottosuolo.

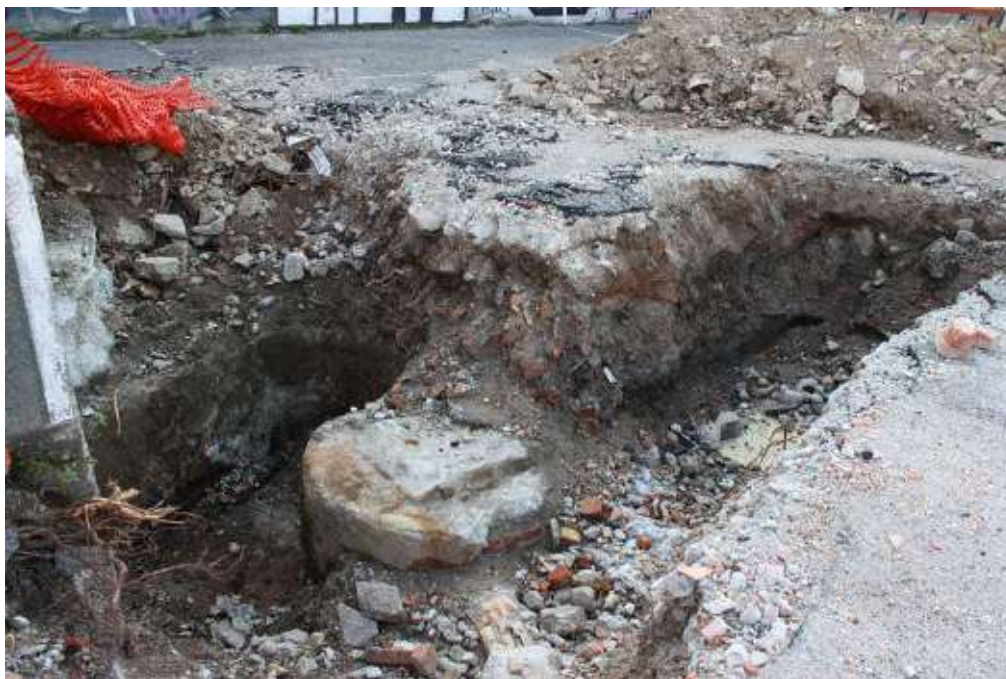
Foto 2_ Livelli pavimentali e vasche sottostanti

Un primo sondaggio (sond.1), localizzato nei pressi del "teatro" ha messo in luce una situazione stratigrafica costituita da livelli di macerie e piani pavimentali relativi alle strutture demolite dei capannoni della ditta Faini, che nelle ultime fasi di attività aveva adibito questa area a spogliatoio per gli operai. Al di sotto di questi sono state identificate vasche in laterizi con fori passanti, legati in malta cementizia il cui uso, peraltro non definito, riguarda un utilizzo dell'area industriale con attività diverse rispetto a quella sopra indicata (Foto 2).

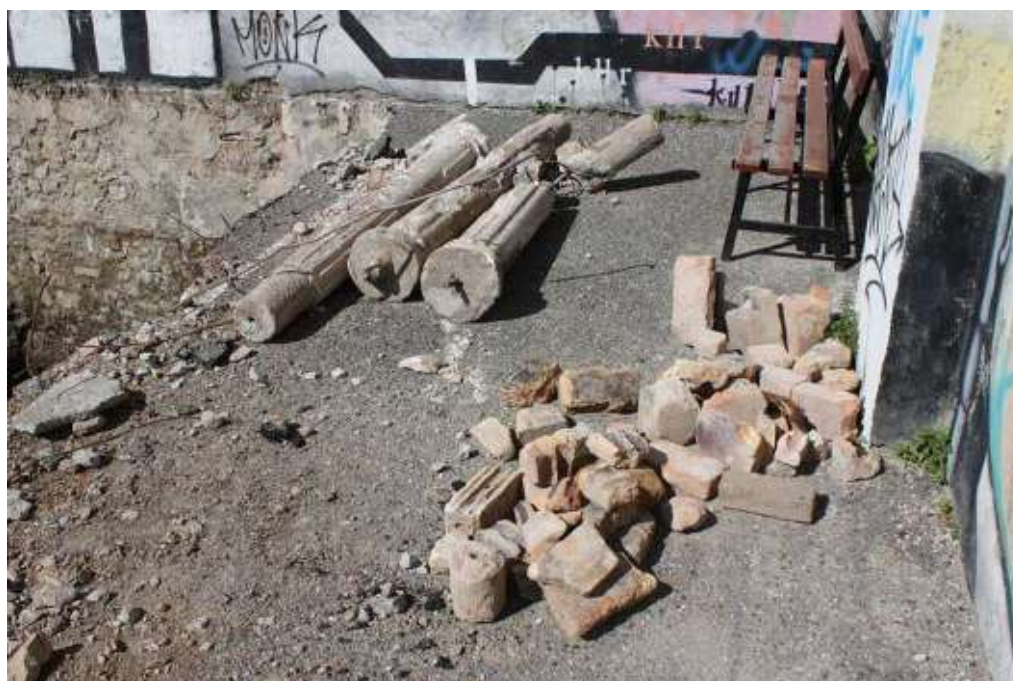
Foto 3_ Resti architettonici e laterizi refrattari rinvenuti

Tra la maceria sono state rinvenute porzioni di mattoni refrattari pertinenti ad una fase di utilizzo della struttura industriale legato a lavorazioni di fonderia e resti architettonici cementizi di età moderna (Foto 3).

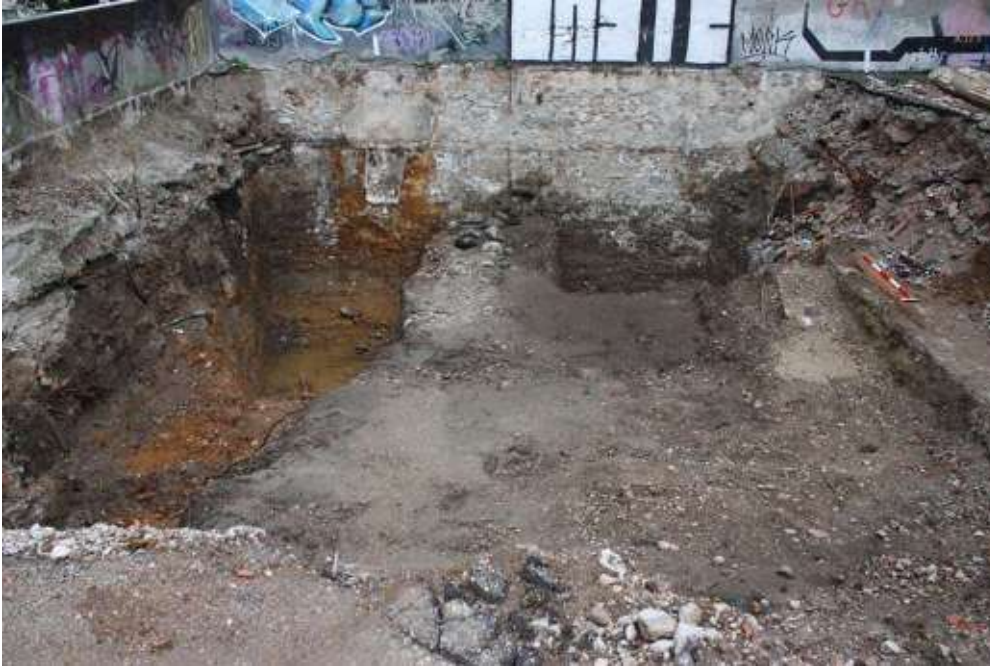
Foto 4_ Area indagata ampliando il Sondaggio 1

Il sondaggio, in un primo tempo delle dimensioni di circa 4 x 2 m, è stato ampliato per consentire una miglior valutazione delle strutture emerse, fino a circa due terzi dell'area di progetto mettendo in luce altre strutture contemporanee a quelle già identificate e livelli vari di maceria e terreni di riporto senza ulteriori rinvenimenti di epoche più antiche, anche se l'indagine andrà completata in fase esecutiva edile (Foto 4).

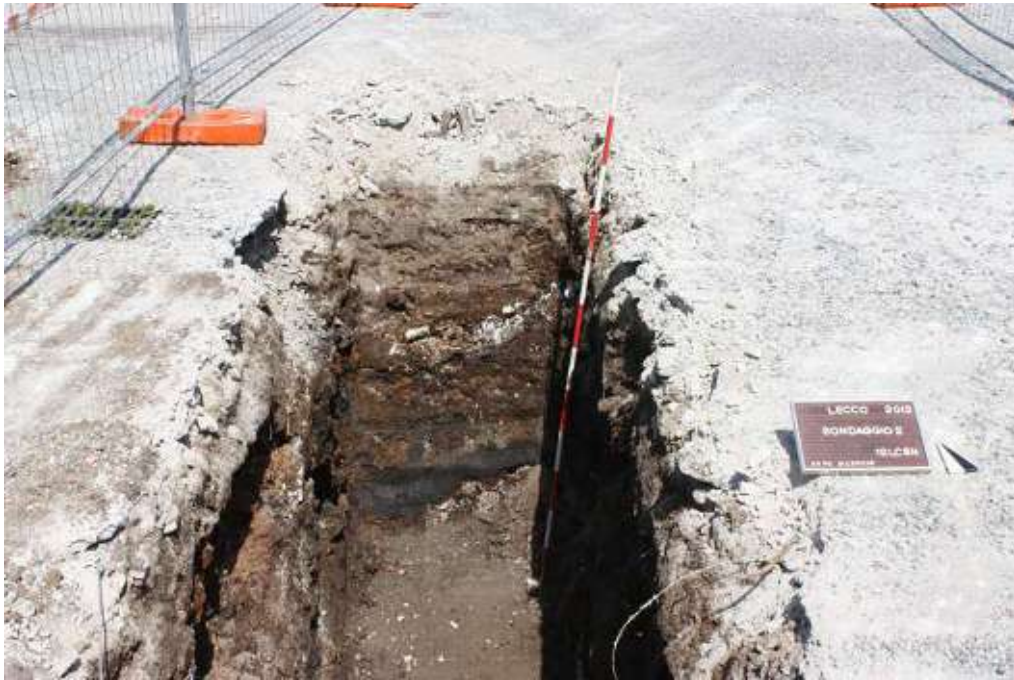
Foto 5_ Sezione stratigrafica Nord del sondaggio 2

Anche in questo caso il georadar aveva segnalato una serie di anomalie che in fase di verifica si sono rivelate essere strati diversi di macerie moderne collocate per realizzare un terrapieno sul quale sono poi stati costruiti i capannoni industriali della ditta Faini.

Alla profondità di circa 2 m è stato identificato uno strato sterile in posto (Foto 5, 6).

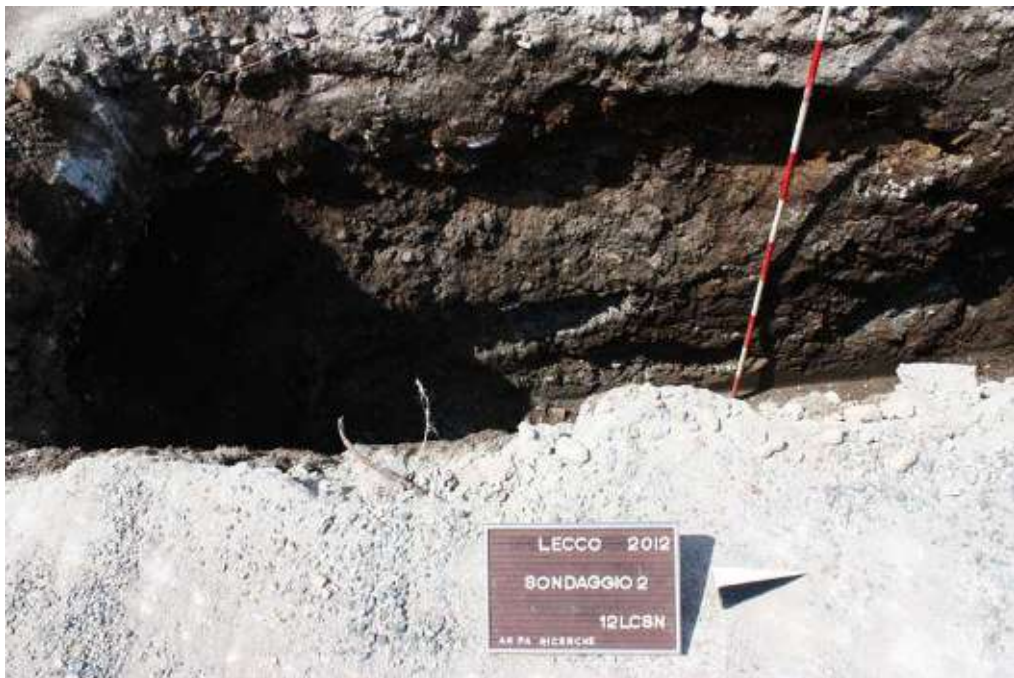
Foto 6_ Sezione stratigrafica Ovest del sondaggio 2

Il risultato si è rivelato negativo dal punto di vista archeologico.
